EPS  
Ile-de-France

Suivi ATPmétrique de  
l'installation après 6mois

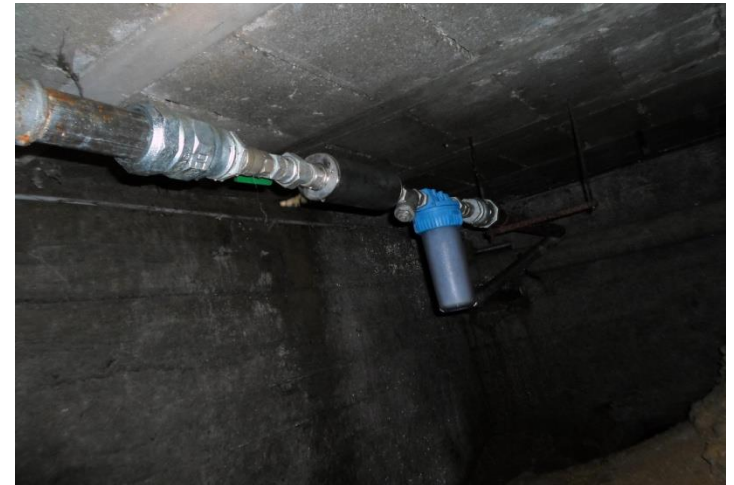
New Ionic Water Conditionner NI2004S
-

Filtres en amont du New Ionic
-

Filtre magnétique FM 2004S
-

Filtre à particules FP 2004S

Réalisation de mesures ATP sur 5 points du réseau pour évaluer la quantité de biomasse active.

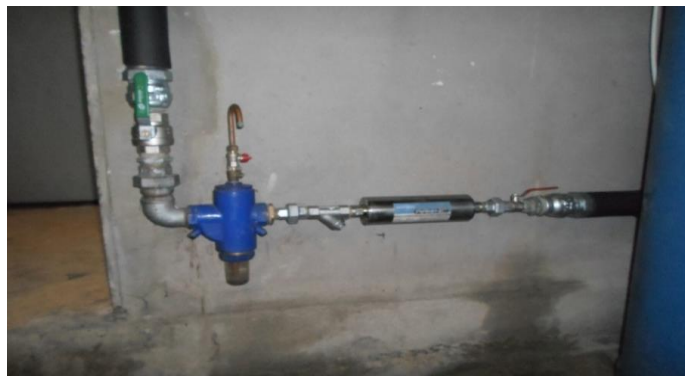
New Ionic Water Conditionner NI2002S
-

Filtres en amont du New Ionic
-

Filtre magnétique FM 2002S

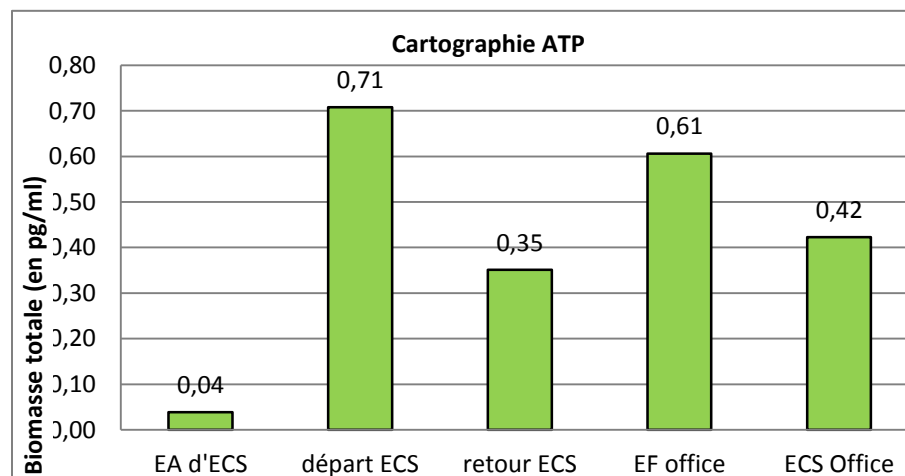
- ☑ Présence de petites quantités d'impuretés à la sortie du filtre magnétique, d'origine inconnue.
- ☑ Diminution de la quantité de bactéries présente. (sous le seuil de 1pg/mL)
- ☑ Sur l'ECS, il y a une légère contamination dans le ballon, mais néanmoins, on remarque une réduction sur l'ensemble du réseau.

Mesures 23/08/2013 (T = 6 mois)		
Point de prélèvement	Quantité d'ATP (en pg/ml)	Equivalent en bactéries / ml
EA d'ECS	0,04	38
départ ECS	0,71	708
retour ECS	0,35	351
EF office	0,61	606
ECS Office	0,42	423
